Франц Цурк, Марија Цурк
(Независни истраживачи)

**ЗАТЕЧЕНО СТАЊЕ И КОНЗЕРВАЦИЈА
„РУСКОГ КРСТА“ ИЗ ОЛТАРА САБОРНЕ ЦРКВЕ
СИЛАСКА СВ. ДУХА У НИШУ**

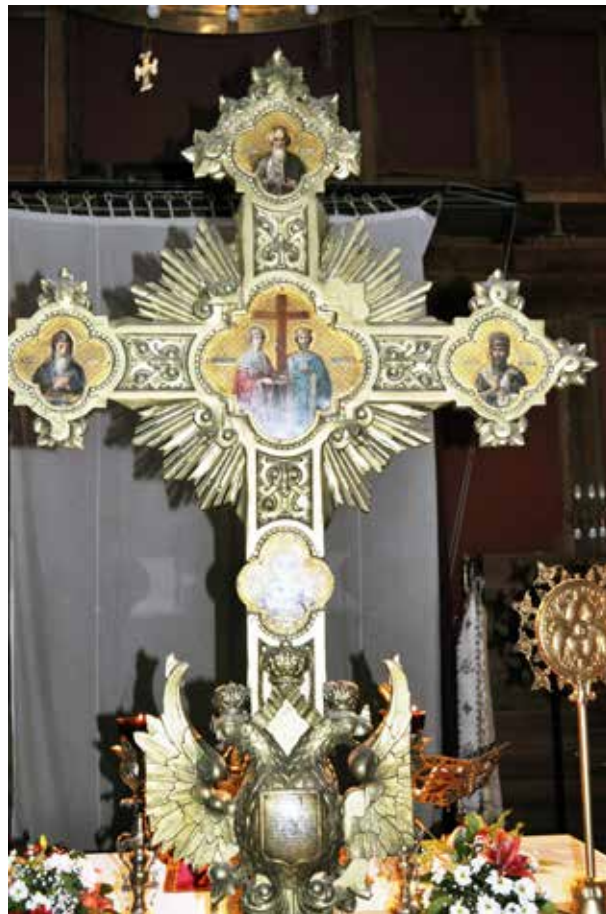
„Руски крст“ се налази у олтару Саборне цркве Силаска Св. Духа у Нишу. Крст је висок 272 см, са распоном кракова од 110 см. Израђен је од масивног дрвета богато украшеног позлаћеним дуборезом са 12 металних апликација (сл. 1)

Сл. 1 Руски крст затечено стање (Ф. Цурк)

Fig.1 Swell codition of „Russian’s cross“ (foto. dr F. Curk)

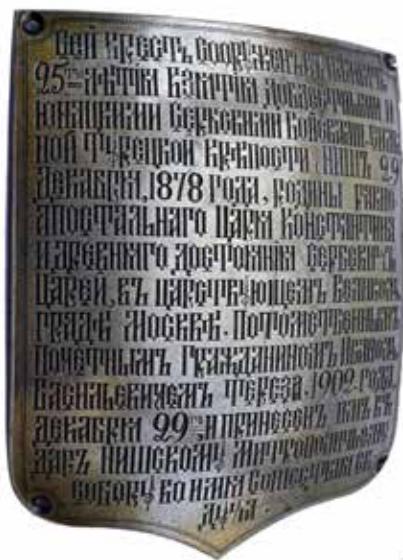
Крст је поклон почасног грађанина Ивана Васиљевича Терези из Москве који га доноси у Ниш 29. децембра 1902. године, што потврђује запис угравиран на металној плочици у облику штита на грудима двоглавог орла,¹ и гласи: (сл. 2)

Сл. 2 Плоча са натписом пре третмана (снимак аутора)

Fig. 2 Plate with engraved text before the treatment (foto. dr F. Curk)

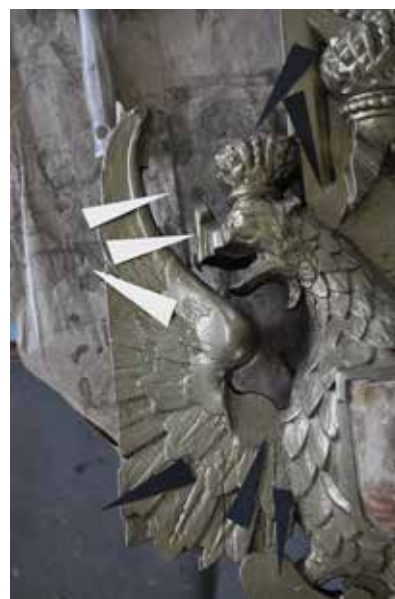
- два дела ногара у дуборезу укупне процењене развијене површине око 0,48м²
- половина горњег венца на постаменту укупне процењене развијене површине око 0,14м²
- делови рељефних украса на постаменту укупне процењене развијене површине од око 0,30м²
- делови на краковима распећа развијене површине око 0,16м²
- делови десно и лево од доње пете иконе на вертикалном краку од око 0,24м²
- завршеци оба крила двоглавог орла од око 0,12м²
- делови обе главе орла од око 0,04м²
- део једне ноге двоглавог орла око 0,03м²

Укупна процењена површина делова који недостају износи око 1,51м² од укупне процењене развијене површине крста од око 5,7м² (сл. 3 до 5).

Сл. 3 Делови који недостају на једној половини орла (снимак аутора)

Fig. 3 Missing parts on one half of the eagle (foto. dr F. Curk)

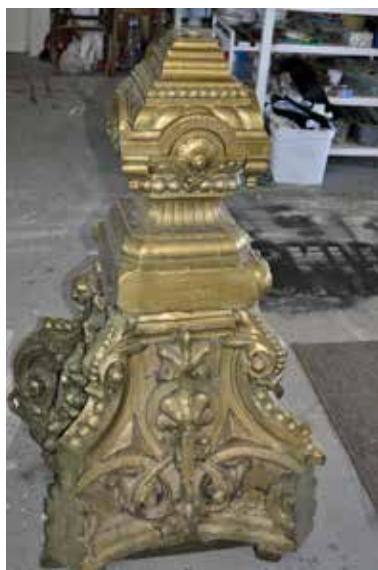
Сл. 4 Затечено стање постамента, једна од страна (снимак аутора)

Fig. 4 Swell condition of the postament, one of the sides (foto. dr F. Curk)

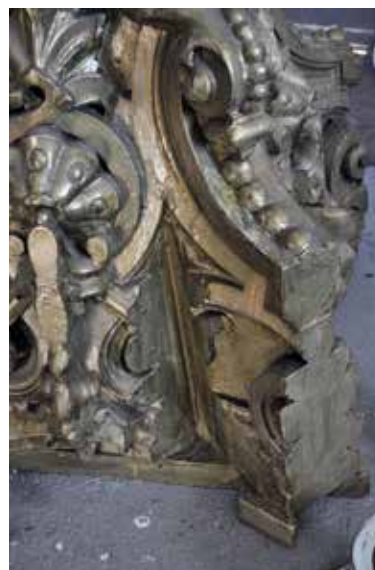
Сл. 5 Затечено стање доњег дела постамента - детаљ 1 (снимак аутора)

Fig. 5 Swell condition of lower part of the postamennt - detail (foto. dr F. Curk)

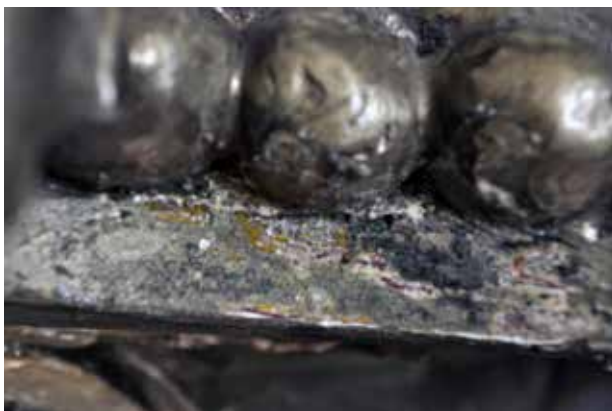
Сондирања су показала да је експонат био раније третиран у више наврата. Током чишћења наслага бронзе испоставило се да је „Крст“ био захваћен ватром. Претпоставља се да је страдао приликом пожара у Саборној цркви. Испод слојева нечистоћа и бронзе пронађена су нагорела места, остаци гаражи и чађи (сл. 6). Оштећења од ватре се налазе и на бојеном слоју икона на металу (сл. 7) Након чишћења реконструисани су делови који су недостајали (сл. 8 до 12)

Сл. 6 Једно од места на постаменту оштећених вагром (снимак аутора)

Fig. 6 One of the position on the postament damaged with fire (foto. dr F. Curk)

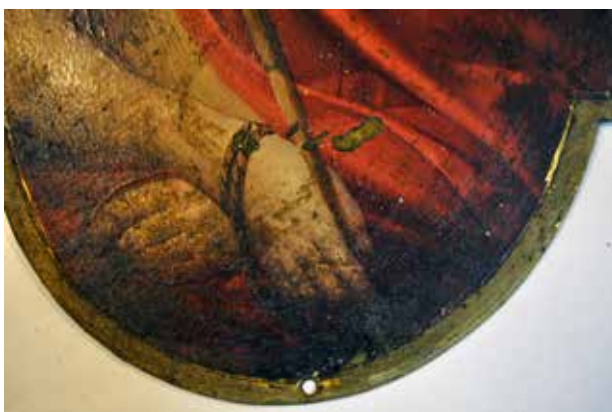
Сл. 7 Нагорела боја на централној икони (снимак аутора)

Fig. 7 The colour damaged with fire on central icon (foto. dr F. Curk)

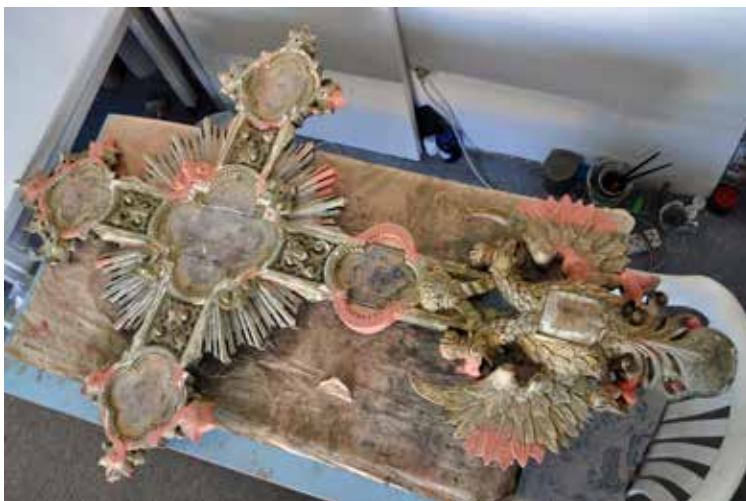
Сл. 8 Реконструисано једно лице крста (снимак аутора)

Fig. 8 Reconstructed one of two sides of the cross (foto. dr F. Curk)

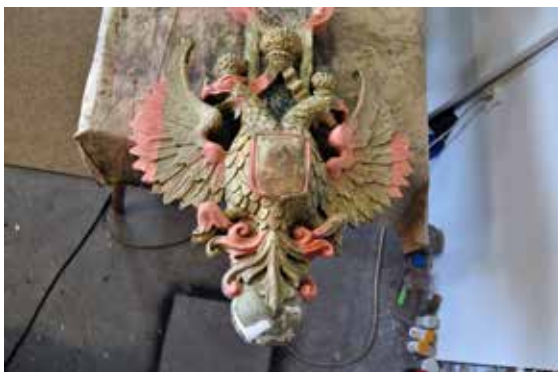
Сл. 9 Реконструисан доњи део другог лица крста (снимак аутора)

Fig. 9 Reconstructed lower part of second side of the cross (foto. dr F. Curk)

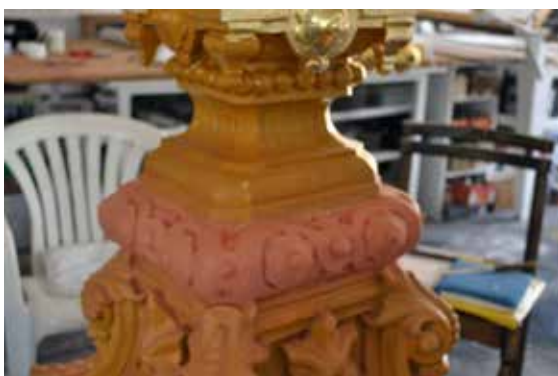
Сл. 10 Реконструкција горњег венца постаментa (снимак аутора)

Fig. 10 Reconstructed upper wreath of the postament (foto. dr F. Curk)

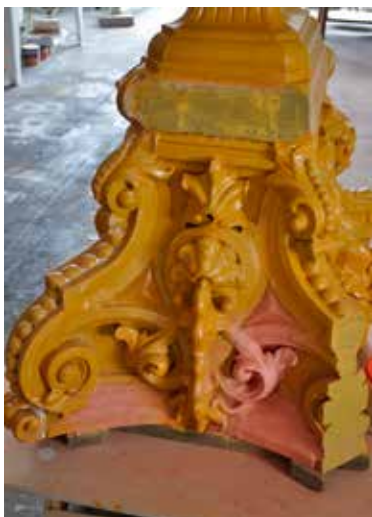
Сл. 11 Друга фаза реконструкције постаментa (снимак аутора)

Fig. 11 Second phase of reconstruction of the postament (foto. dr F. Curk)

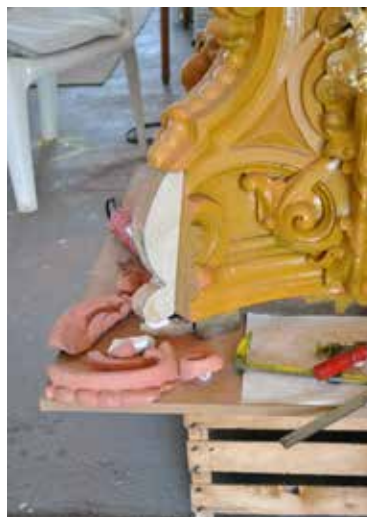
Сл. 12 Прва фаза реконструкције ногара (снимак аутора)

Fig. 12 First phase of reconstruction of the supporter (foto. dr F. Curk)

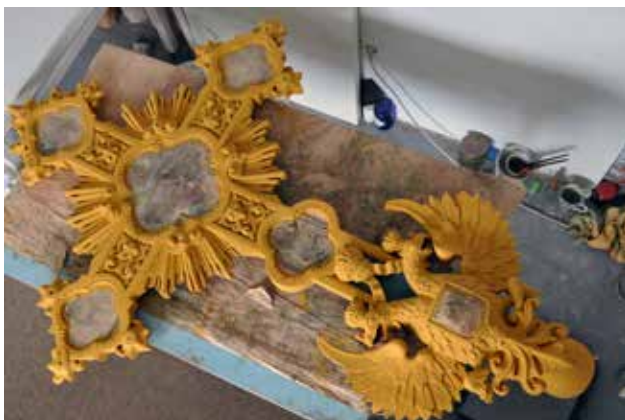
Сл. 13 Крст спреман за позлату (снимак аутора)

Fig. 13 The cross prepared for gilding (foto. dr F. Curk)

Распеће и постамент су након реконструкције припремљени за позлату (сл. 13 до 15). Распеће је позлаћено златним листићима, док је постамент позлаћен „шлаг металом“ и заштићен лаком синтетичког порекла.

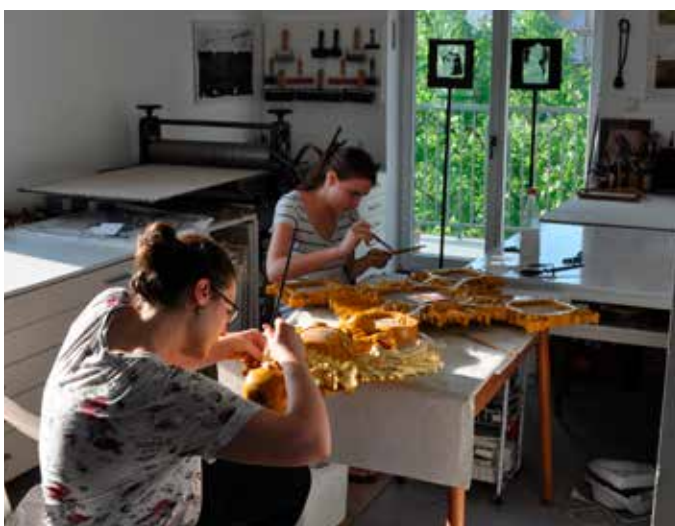
Сл. 14 Позлаћивање крста (снимак аутора)

Fig. 14 Gilding the cross (foto. dr F. Curk)

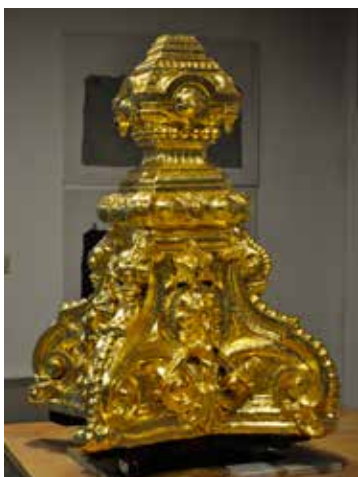
Сл. 15 Позлаћен постамент (снимак аутора)

Fig. 15 The gold-plated postament (foto. dr F. Curk)

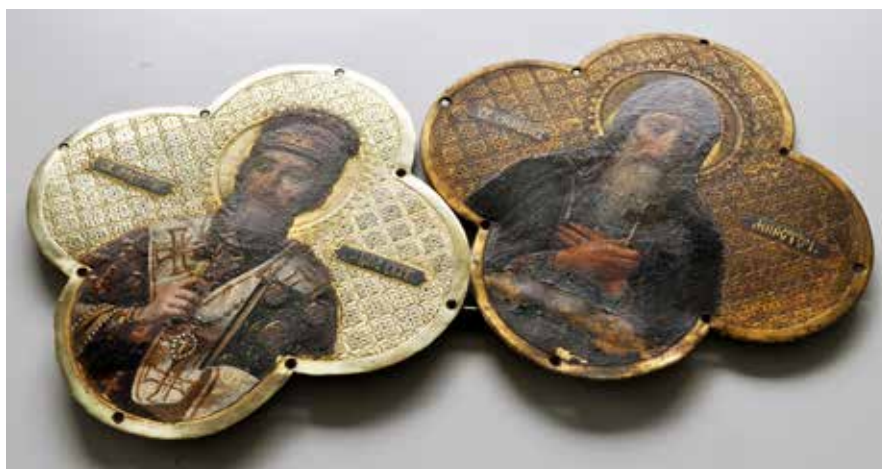
Сл. 16 Икона Св. Архиепископа Саве Српскога након третмана уз нетретирану икону Св. Симеона Мироточивог (снимак аутора)

Fig. 16 The icon of St. Arhiepiskop Sava of Serbia after the treatment by side of the untreated icon of St. Simeon (foto. dr F. Curk)

Иконе на металу су пре чишћења експоната скинуте са распећа. Са икона су очишћене насlage нечистоћа органског и анорганског порекла, слојеви потамнелих лакова и фирнајса, као и насlage корозијских продуката. Лица икона су очишћена и након тога заштићена. (сл. 16). Конзервиране иконе су враћене на првобитно место на распећу (сл. 17, 18).

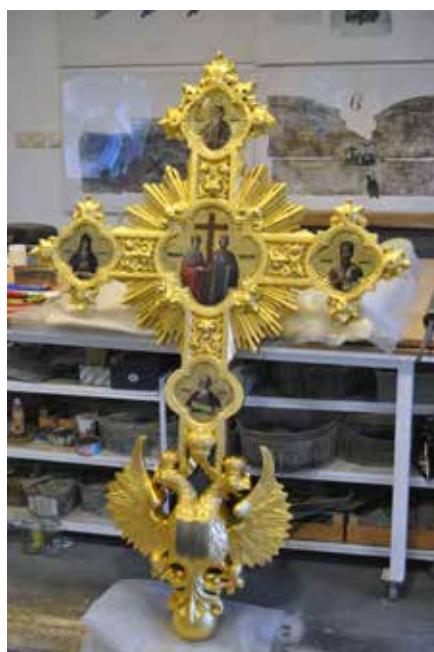
Сл. 17 Прво лице крста након третмана (снимак аутора)

Fig. 17 The face of the cross after the treatment (foto. dr F. Curk)

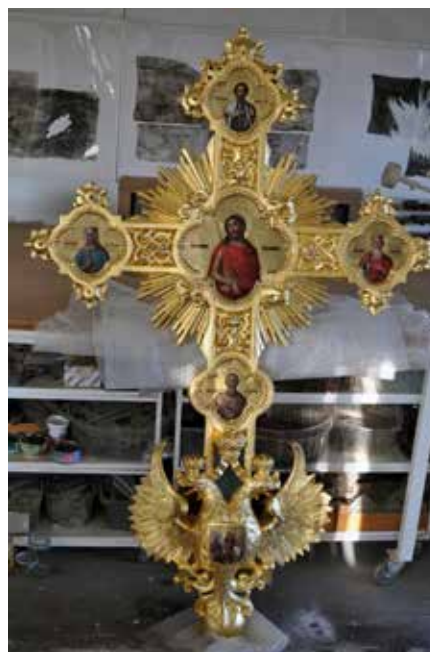
Сл. 18 Друго лице крста након третмана (снимак аутора)

Fig. 18 The second face of the cross after the treatment The face of the cross after the treatment (foto. dr F. Curk)

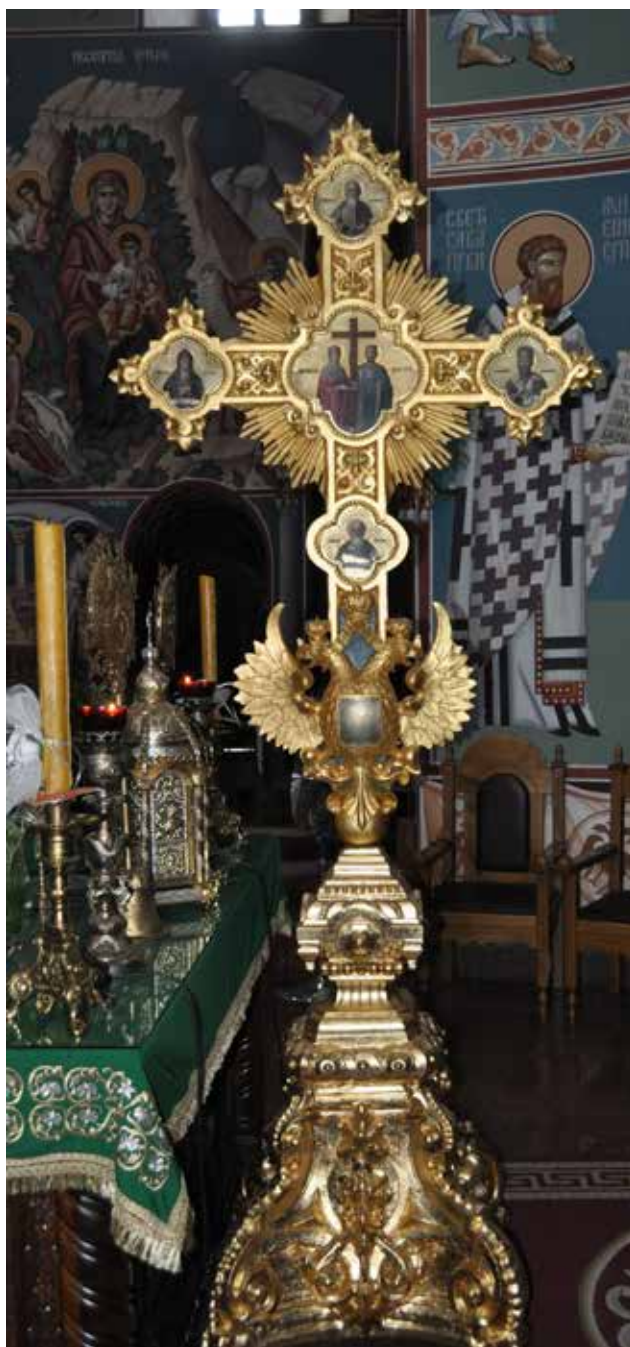
Сл. 19 Распјеће након третмана – једно лице (снимак аутора)

Fig.19 The „Russian’s cross“ after the treatment – one of the faces (foto. dr F. Curk)

Након чишћења корозијских продуката са месинганих прстенова дрога и гвозденог шрафа изведена је заштита свих металних и неметалних делова дрога крста. Експонат је након третмана враћен у олтар Саборне цркве Силаска Св. Духа у Нишу. (сл. 19)
