О АРХИТЕКТУРИ ЦРКВЕ СВ. АРХАНЂЕЛА МИХАИЛА И ГАВРИЛА У НИШУ (МАЛИ САБОРНИ ХРАМ)

ON THE ARCHITECTURE OF THE CHURCH OF HOLY
ARCHANGELS MICHAEL AND GABRIEL
(Minor Cathedral in Niš)

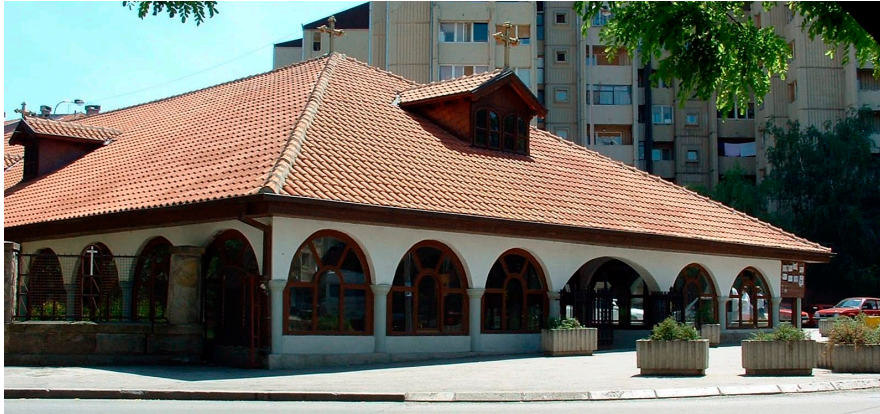
Sl. 1. Храм Св. Арханђела Михаила и Гаврила у Нишу, поглед са северозапада
Fig. 1. Church of Holy Archangels Michael and Gabriel in Niš, the northwestern view

У порти велике нишке Саборне цркве, југозападно од Епархијског дома, смештен је храм Св. Арханђела Михаила и Гаврила. (сл.1) Житељима Ниша, ова црква је познатија као мали или стари Саборни храм, с обзиром на то да је, од свог настанка, средином друге деценије XIX века, па све до освећења храма Силаска Светог Духа на апостоле, 1878. године, црква Св. Арханђела била седиште Нишке епископије.¹

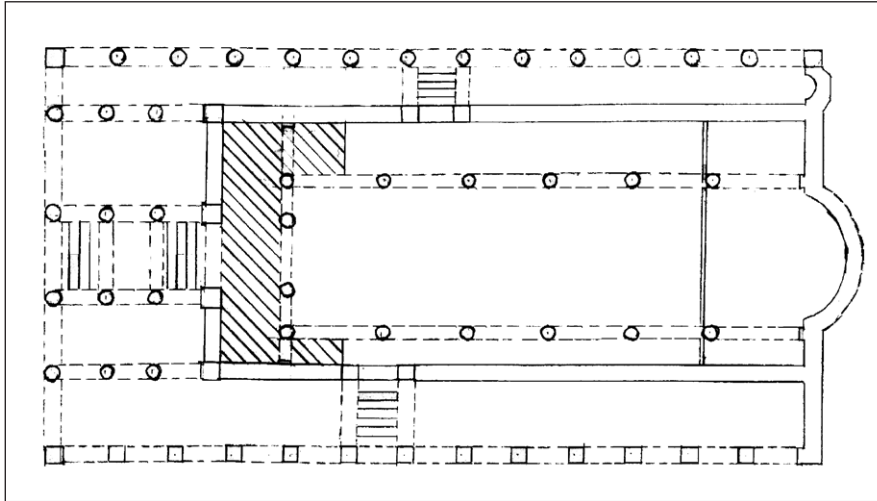
Sl. 3. Основа храма Св. Арханђела Михаила и Гаврила у Нишу
 Fig. 3. The base of the Church of Holy Archangels Michael and Gabriel in Niš

Основу храма чини пространа тробродна базилика, која је са северне, западне и јужне стране оперважена аркадним тремовима. (сл.3) Базиликални план је у доба борби за ослобођење, одговарао црквеној

организацији јер се радило о типу грађевине који је могао да прими много верника, а који се подизао брзо, једноставно и без много новца. Споља гледано, грађевином доминира затвореност и компактност структуре. Масивност укопаног кубуса, донекле је ублажена тремовима. Широке полукружне аркаде, постављене су на снажне ступце и ниски сокл. Северну и јужну аркаду носи четрнаест стубаца, а западну осам. Целокупна структура је подведена под тросливни кров.

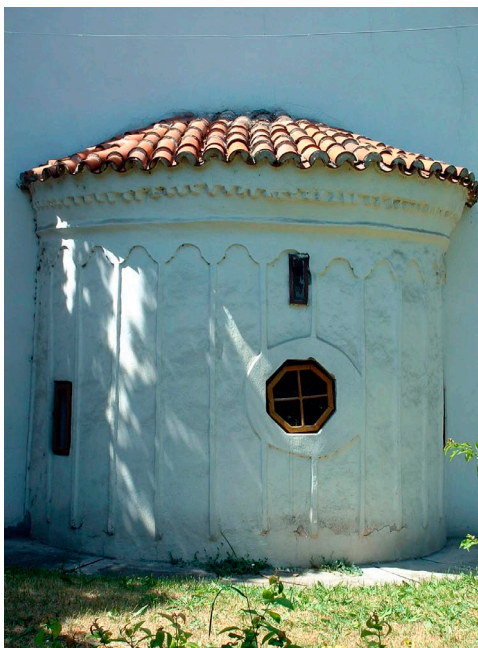
Sl. 4. Главна апсида
Fig. 4. The principal apsis

У осовини главног брода се налази главна апсида, изнутра полукружна, а споља тринаестострана. (сл. 4) Странице апсиде су декорисане плитким пиластрима повезаних низом слепих аркадица, карактеристичним елементима византијске декорације. Апсида

је засведена полукалотом, а споља је покривена доста плитким конусним кровом. Северни трем се, на истоку, такође завршава апсидом нешто мањих димензија, изнутра полукружном а споља тространом.

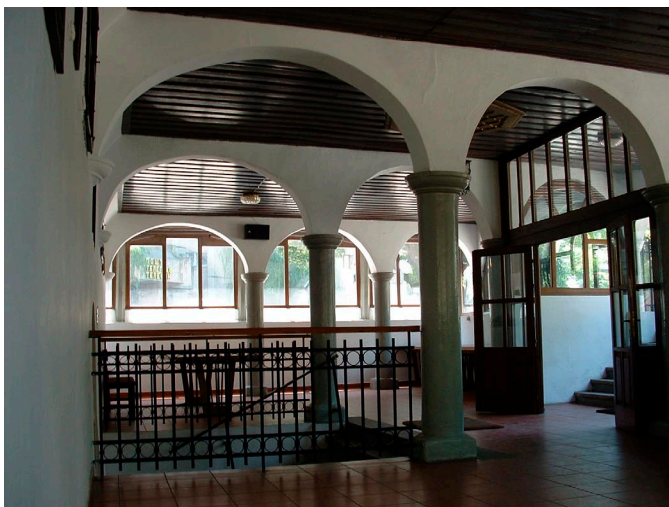
Sl. 5. Егзонартекс
Fig. 5. Exonarthex

Црква има улазе на западној, северној и јужној страни али је данас овај јужни ван функције. Главни улаз се налази на западној страни. Степеницама се силази у егзонартекс који је системом стубаца повезаних луковима подељен на пет бродова. Сви тремови, који опточавају тело грађевине, су покривени равним дрвеним таваницама. Степеницама, које се налазе у источном делу егзонартекса, силази се у главни простор храма. (сл.5) На западној страни наоса, четири стуба су аркадама спојена, како међусобно, тако и са првим паром подужне колоне. Они формирају основу за галерију матренимон,¹⁸ која се простире у виду ћириличног слова П. (сл.6) Галерија се, ка наосу, отвара веома плитким, спљоштеним аркадама, које носе дрвени четвртасти стубци, постављени у осовинама доњих носача. Наос је двема масивним колонадама подељен на три брода. Средњи виши и шири од бочних, засведен је подужним полуобличастим сводом, а два бочна брода су покривена равним дрвеним таваницама. Висинска разлика бродова је споља неуочљива због тога што је комплетан

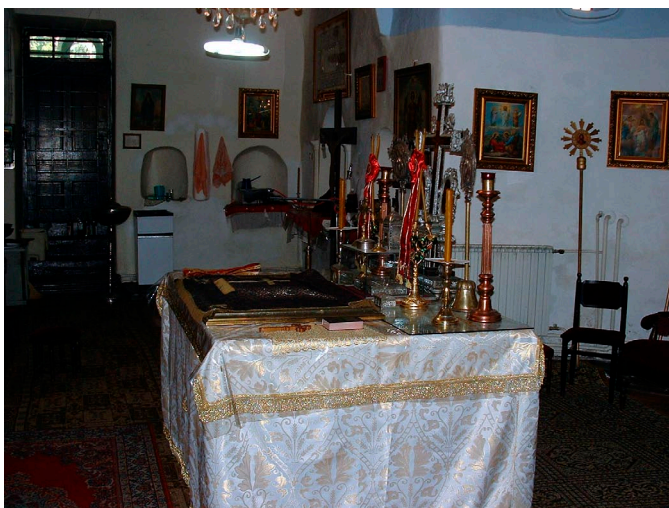
Sl. 6. Олтарски простор
Fig. 6. Sanctuary

Олтарски простор је од наоса издвојен раскошно изрезбареним иконостасом. Поред главне аписде, у олтару се још налазе и ниша за проскомидију, ђаконикон, као и ниша за прање руку и одвод вишка свете воде.(сл.7) У северном зиду олтара, отворена су врата, чиме је свештеницима олакшана комуникација између олтарског простора и епархијског дома. Позлаћени иконостас малог нишког Саборног храма радио је непознати, али веома вешти дуборезац. Мотиви декорације иконостаса понављају византијске мотиве лозица, акантусовог лишћа, јеленских рогова, животиња, цветних вितिца, гирланди и вишеструких преплета трака, розета, серафима, херувима. (сл. 8, 9) Сви ови мотиви

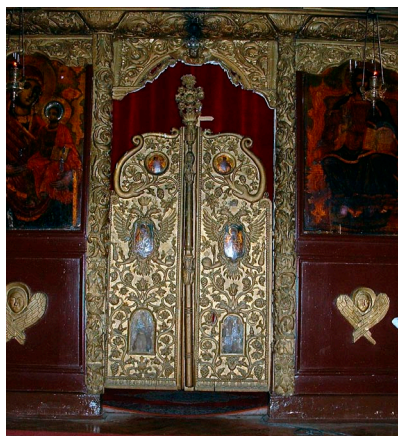
Sl. 7. Царске двери
Fig. 7. Royal Gates

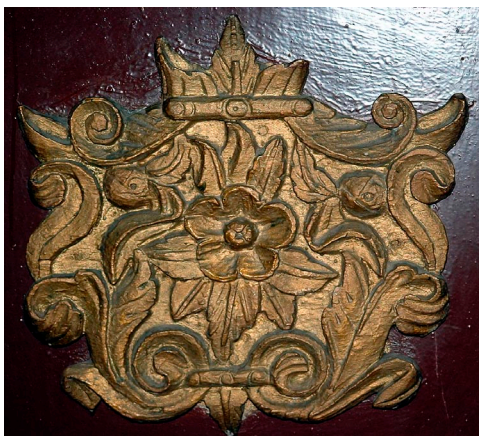
Sl. 8. Детаљ са иконостаса
Fig. 8. A detail of the iconostasis
